Planuojamo Kauno mazgo teritorijoje atliktos esamos gyvūnų migracijos tyrimų ataskaita.

Tyrimai atlikti 2023 metų Gegužės mėn. Tyrimus atliko Laura Jurkevičiūtė ir Tadas Vaičiūnas. Tyrimų vietos pažymėtos žemiau esančioje schemoje.

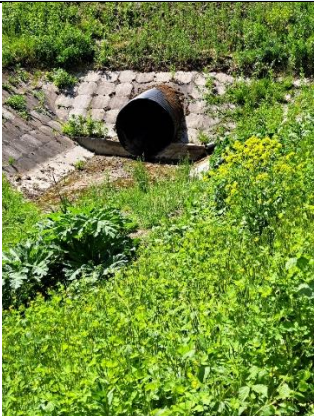
<p>Naujai rekonstruota s ruožas, status šlaitas, pralaida vamzdžio formos, aptverta.</p>	<p>Migracijai netinkama, reikalinga pritaikyti Migracijai tarp Jiesios slėnio ir Jiesios upės kairiojo intako raguvos</p>
4

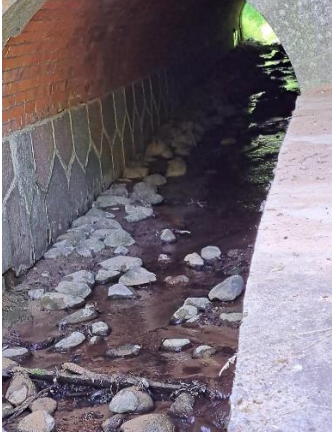
<p>Pralaida tinkama gyvūnų migracijai</p>	<p>Prailginti, išlaikyti pralaidos esamą vientisumą, pavyzdinė pralaida</p>
23

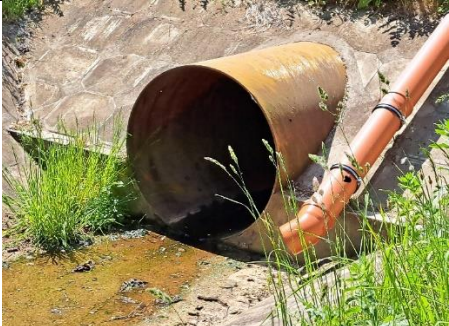
<p>Nepritaikyta migracijai</p>	<p>Reikalinga pritaikyti gyvūnų migracijai</p>

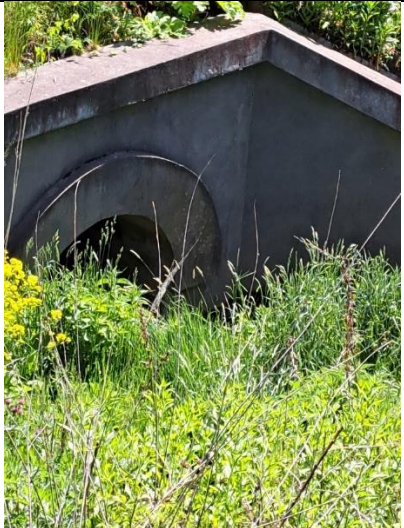
25

Iš dalies tinkama smulkiųjų gyvūnų migracijai,	Gali būti pritaikyta gyvūnų migracijai, išlaikyti pralaidos vientisumą užtikrinant migraciją Sąnašos upe
26

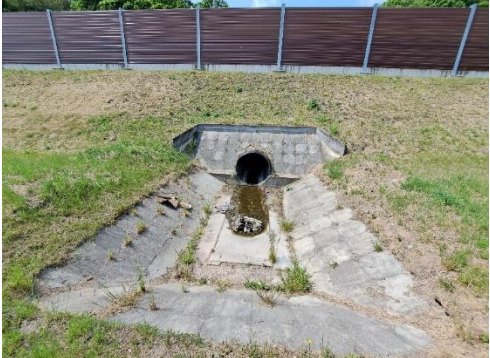
Pralaida netinkama migracijai. Ruožas netinkamas migracijai, tarp kelio ir geležinkelio	Poreikio pritaikyti migracijai nėra
27

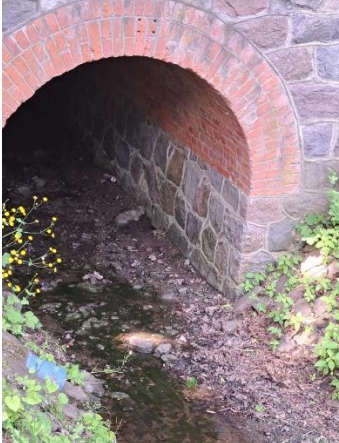
Pralaida tinkama migracijai, tačiau ruožas yra šalia kelio	Pratęsti pralaidos vientisumą, paliekant galimybę gyvūnams migruoti nuo Nemuno priekrantės į Aukštąją Fredą

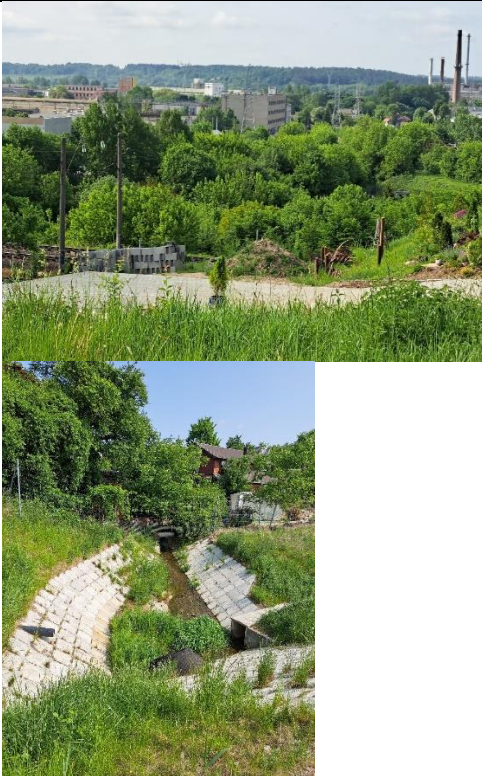
<p>28-31</p>

<p>The top photograph shows a landscape with a railway line in the foreground, a dense line of green trees, and buildings and industrial structures in the background under a cloudy sky. The bottom photograph shows a close-up of a stone-lined drainage ditch with a small structure at the end, surrounded by green grass and trees.</p>	<p>Pralaidos nepritaikytos , ruožas netinkamas migracijai. Vienoje geležinkelio pusėje gyvenvietės, kitoje pramoninis rajonas.</p>	<p>Poreikio pritaikyti nėra</p>
<p>32</p>

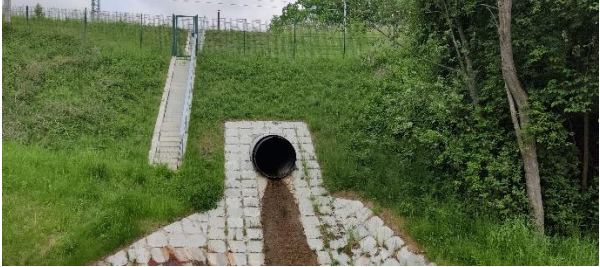
<p>The photograph shows a stone-lined drainage ditch with a circular opening at the end, situated in a grassy area with trees in the background.</p>	<p>Pralaida nepritaikyta migracijai. Ruožas nėra itin tinkamas migracijai, nes vienoje geležinkelio pusėje yra pramoninis rajonas. Netoli pralaidos fiksuoti stirnų pėdsakai, tačiau jos pralaida nesinaudoja.</p>	<p>Poreikio pritaikyti migracijai nėra.</p>

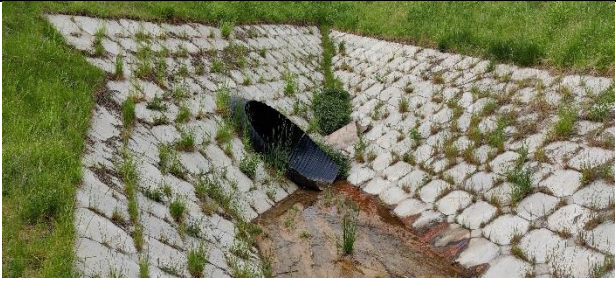
16

<p>Pralaida nepritaikyta migracijai. Ruožas nėra itin tinkamas migracijai, nes vienoje geležinkelio pusėje yra pramoninis rajonas. Netoli pralaidos fiksuoti stirnų pėdsakai, tačiau jos pralaida nesinaudoja.</p>	<p>Poreikio pritaikyti migracijai nėra.</p>
21

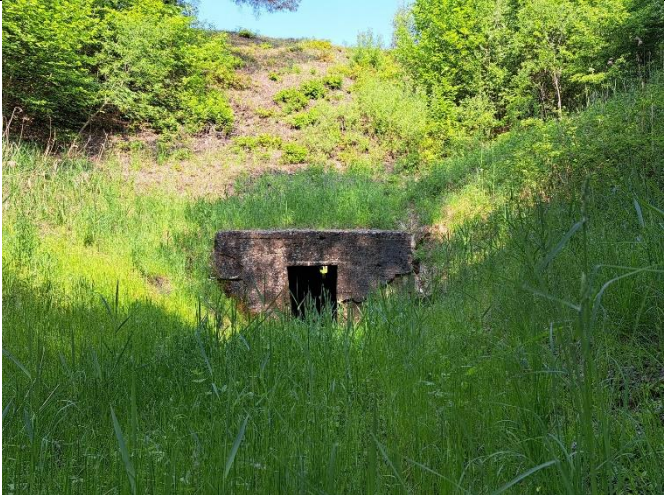
<p>Pralaida galėtų būti pritaikyta gyvūnų migracijai. Vieta tinkama gyvūnų migracijai.</p>	<p>Reikia pritaikyti, migracija Sėmenos dešiniu intaku</p>
19

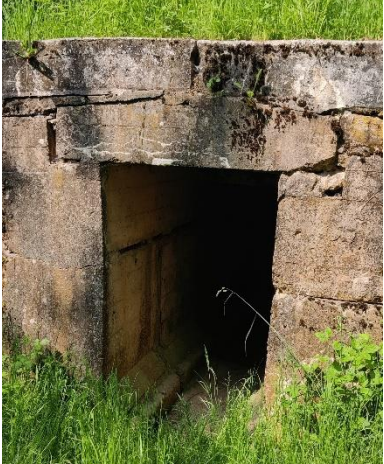
<p>Pralaida galėtų būti pritaikyta gyvūnų migracijai. Vieta tinkama gyvūnų migracijai.</p>	<p>Reikalinga pritaikyti gyvūnų migracijai tarp Aukštosios Panemunės ir Dubravos miškų</p>

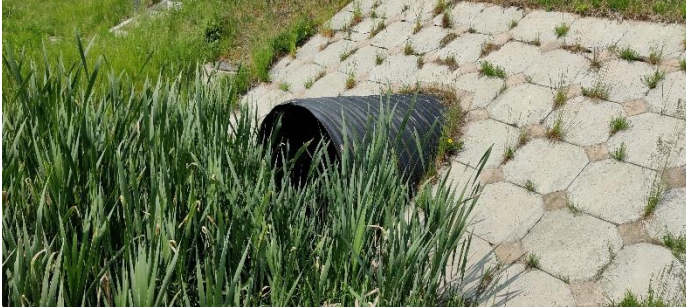
15

Ruožas aptvertas. Pralaida nepritaikyta gyvūnų migracijai.	Poreikio pritaikyti nėra
11

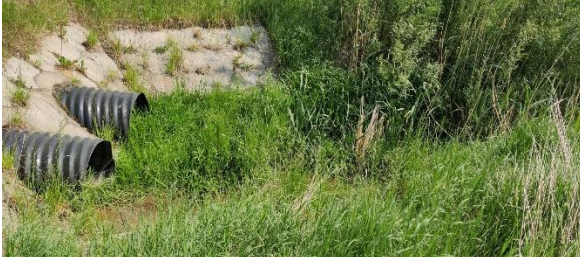
Pralaida nepritaikyta gyvūnų migracijai.	Būtinumo pritaikyti migracijai nėra
32

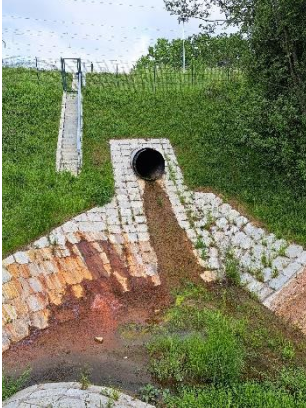
Pralaida nepritaikyta gyvūnų migracijai.	Poreikio pritaikyti migracijai nėra
16	 		Pralaida nepritaikyta gyvūnų migracijai.	Poreikio pritaikyti migracijai nėra

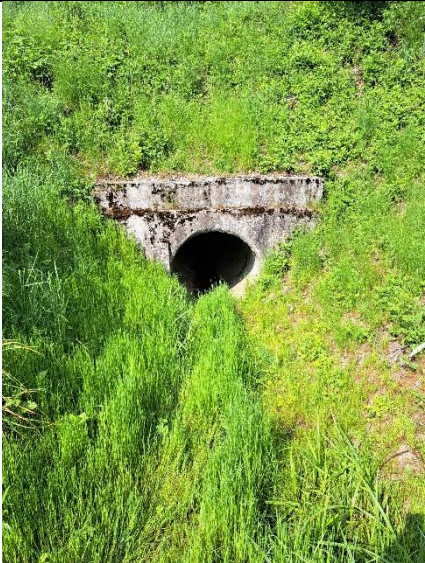
22

<p>Pralaida nepritaikyta gyvūnų migracijai.</p>	<p>Reikia pritaikyti, migracijai iš Vaišvydavos miško į Sėmenos slėnį</p>
20

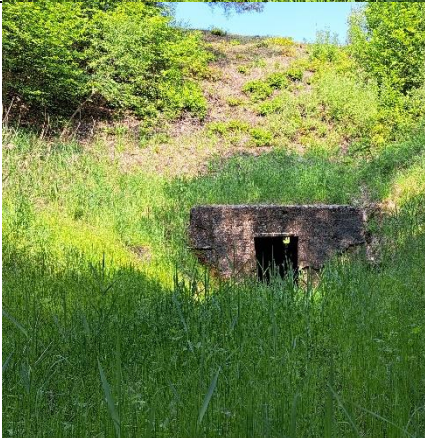
<p>Pralaida nepritaikyta gyvūnų migracijai.</p>	<p>Reikia pritaikyti, migracija iš Vaišvydavos miško į Sėmenos slėnį, dešinys Sėmenos intakas</p>
18			<p>Pralaida sena, bet tinkama gyvūnų migracijai, ja migruoja pievinė ir kitos varlės, barsukai, lapės, usūriniai šunys, bebrai ir kt.</p>	<p>Reikia būtinai pritaikyti migracijai Garšvės upės slėniu į Sėmenos upę.</p>

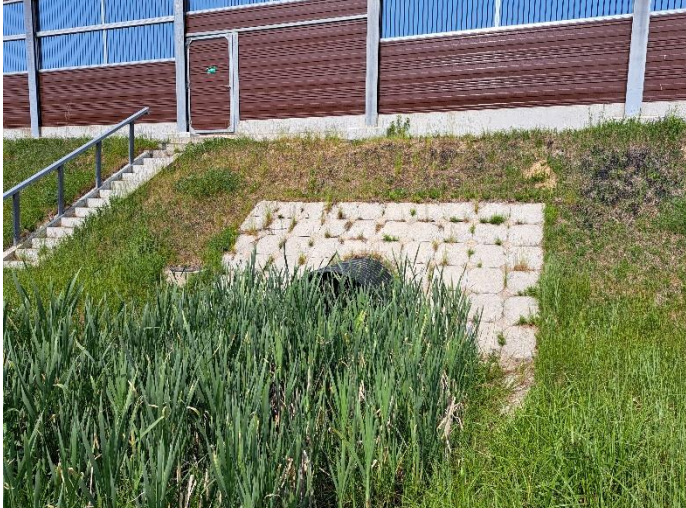
15

Pralaida nepritaikyta	Būtinumo pritaikyti nėra

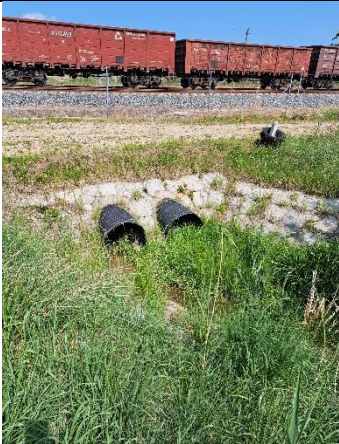
11

Pralaida nepriteikyta	Būtinumo priteikyti nėra
10

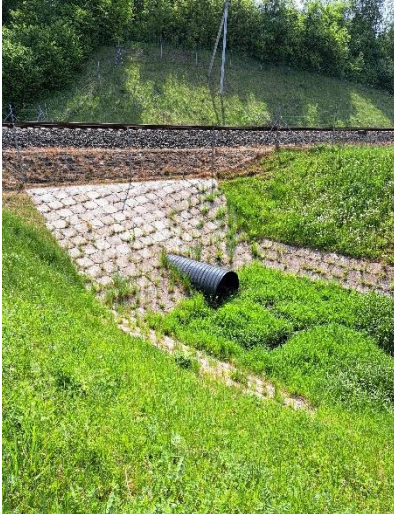
Pralaida nepriteikyta	Reikalinga priteikyti migracijai, Jiesios upės slėniais, intakais ir šlapynėmis
9

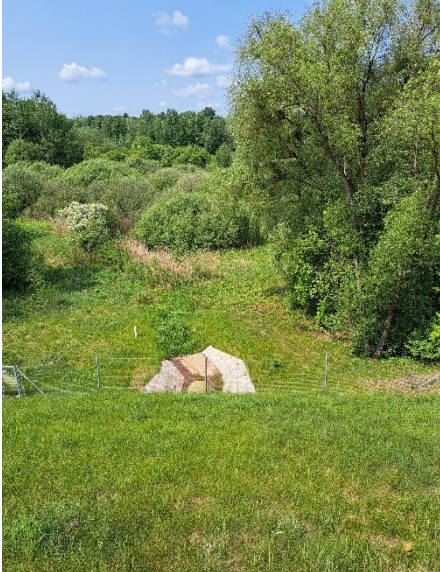
Pralaida nepriteikyta	Reikalinga priteikyti migracijai, Jiesios upės slėniais, intakais ir šlapynėmis

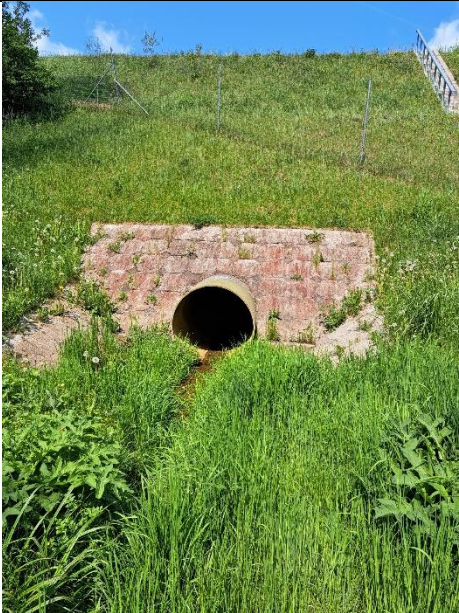
8

Pralaida nepritaikyta	Reikalinga pritaikyti migracijai, Jiesios upės slėniais, intakais ir šlapynėmis
12

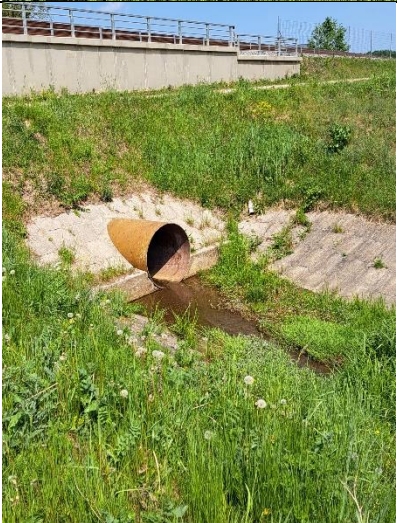
Pralaida nepritaikyta	Reikalinga pritaikyti migracijai, Jiesios upės slėniais, intakais ir šlapynėmis
14

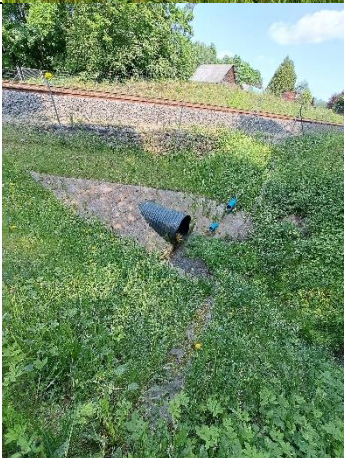
Pralaida nepritaikyta	Reikalinga pritaikyti migracijai, Jiesios upės slėniais, intakais ir šlapynėmis

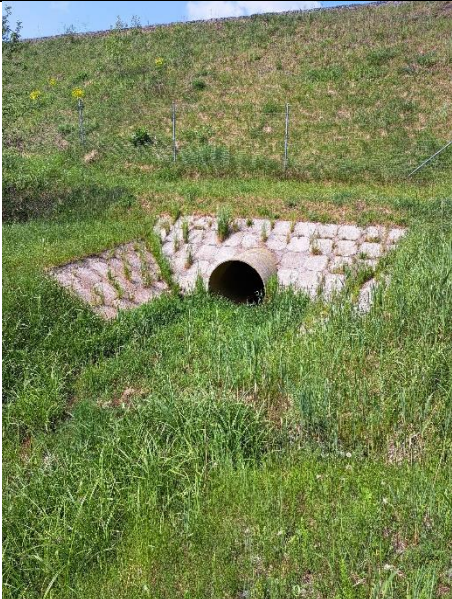
5

Pralaida nepritaikyta	Reikalinga pritaikyti migracijai, Jiesios upės slėniais, intakais ir šlapynėmis
2

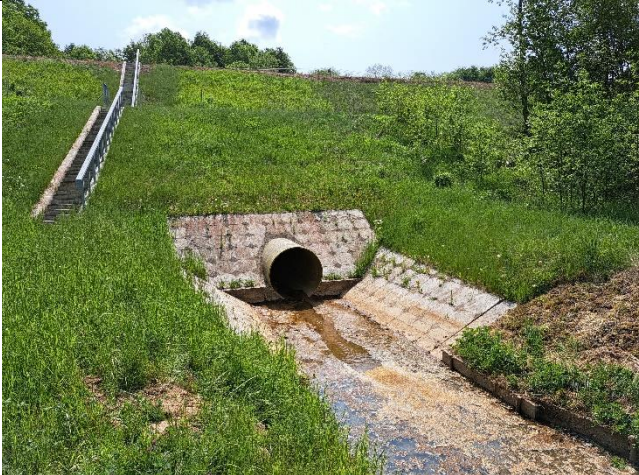
Pralaida nepritaikyta	Reikalinga pritaikyti migracijai, Jiesios upės slėniais, intakais ir šlapynėmis
13

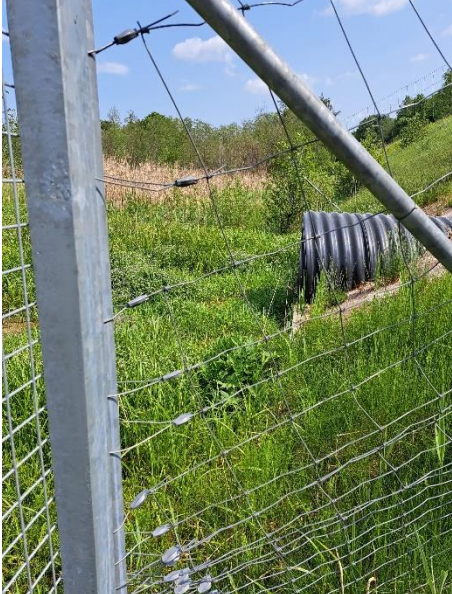
Pralaida nepritaikyta	Reikalinga pritaikyti migracijai, Jiesios upės slėniais, intakais ir šlapynėmis
