Planuojamo Kauno mazgo teritorijoje atliktos esamos gyvūnų migracijos tyrimų ataskaita.

Tyrimai atlikti 2023 metų Gegužės mėn. Tyrimus atliko Laura Jurkevičiūtė ir Tadas Vaičiūnas. Tyrimų vietos pažymėtos žemiau esančioje schemoje.

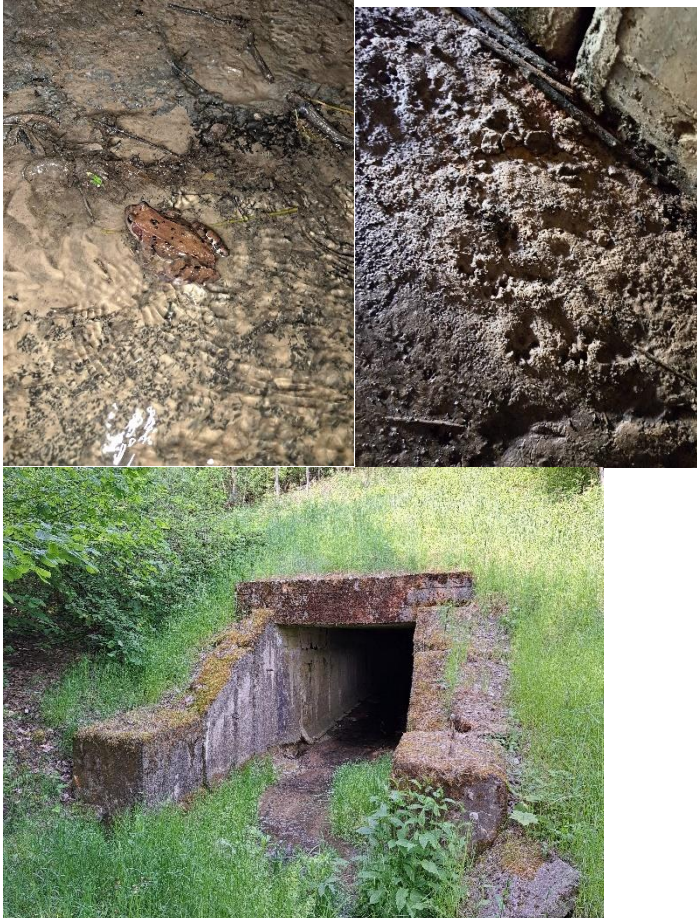
<p>Pralaida nepritaikyta gyvūnų migracijai.</p>	<p>Reikia pritaikyti, migracija iš Vaišvydavos miško į Sėmenos slėnį, dešinys Sėmenos intakas</p>
18			<p>Pralaida sena, bet tinkama gyvūnų migracijai, ja migruoja pievinė ir kitos varlės, barsukai, lapės, usūriniai šunys, bebrai ir kt.</p>	<p>Reikia būtinai pritaikyti migracijai Garšvės upės slėniu į Sėmenos upę.</p>
